# Kronobageriet

*Kronobageriet kallas en  
ålderdomlig byggnad vid  
Sibyllegatan i Stockholm.  
Bakom fasadernas svarta  
magasinsluckor finns  
Musikmuseet inrymt  
sedan 20 år tillbaka.  
Byggnadens historia  
sträcker sig ytterligare mer  
än tre århundraden  
tillbaka i tiden och är lika  
omväxlande som  
svärteknad.*

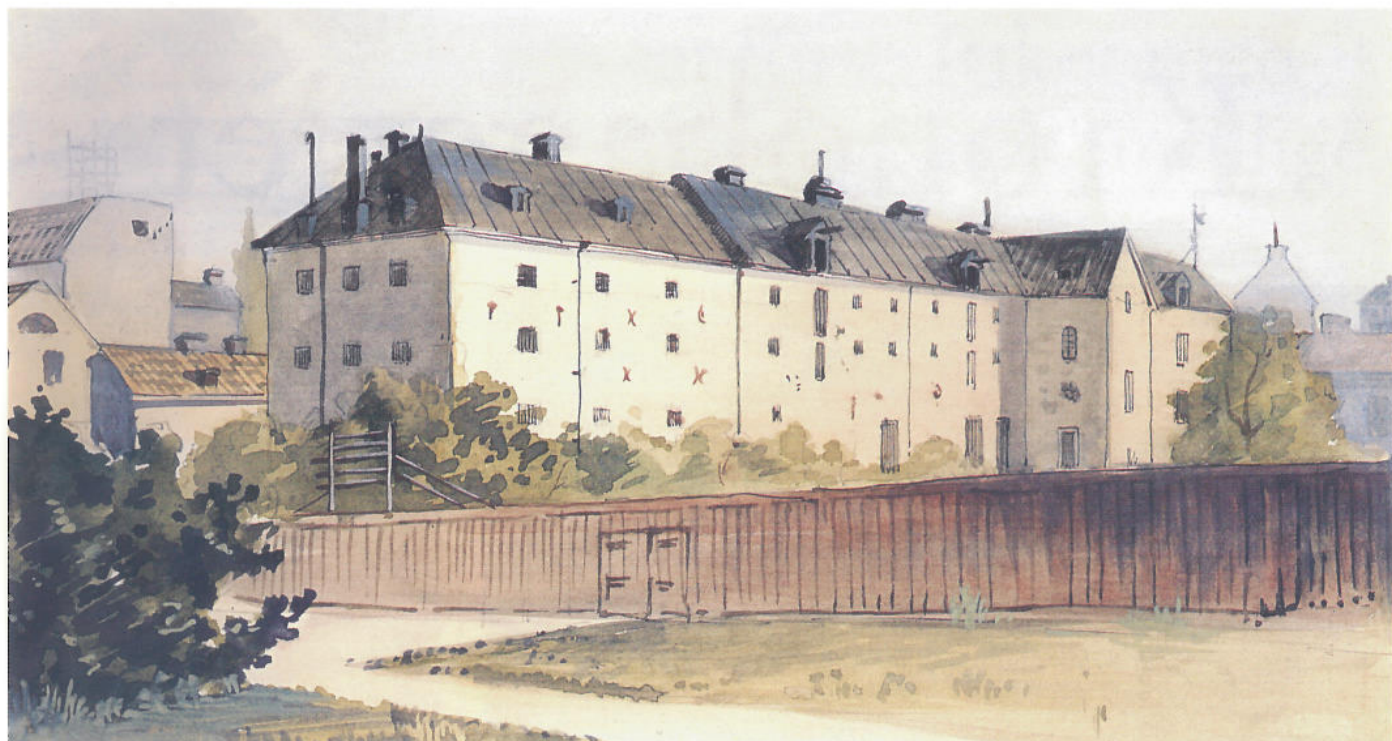
Kronobageriet från sydost 1888. Närmast ligger «Lilla bageriet» från 1640-talet, så följer mellandelen, «Stora bageriet» från 1720, med något högre takhöjd. Längst bort ligger «Gamla Provianthuset» från 1640-talet med sitt tväreställda gavelförsedda trapphus. Akvarell av H Reuterdaahl i Stockholms stadsmuseum.

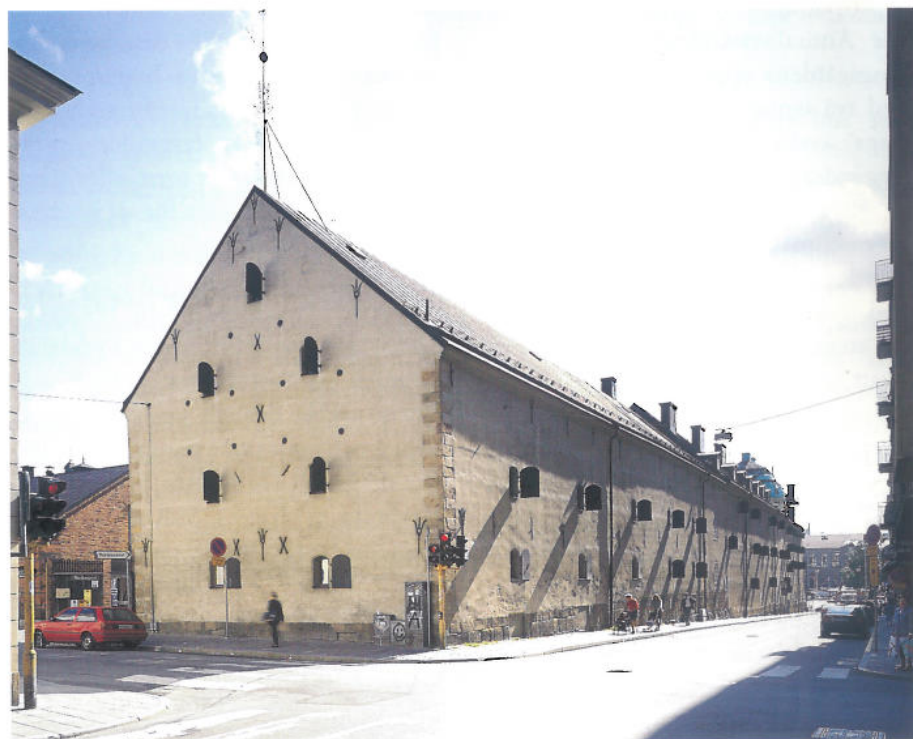
*Kronobageriet från nordväst 1998. Hörnkedjorna av sandsten förekommer bara på den norra av de tre byggnadsdelarna. Ankarlutarna av krontyp visar att byggnaden var Kronans egendom. Liknande ankarlutur finns exempelvis på Drabanthusen, 'Långa raden', på Skeppsholmen.*

Åren 1928–29 renoverades yttermurarna och fick en grovslamning i nationalromantisk stil. Den norra delens hörnkedjor som hade dolts under tidi-

gare putslager blev åter synliga. I samband med renoveringen tillkom också porten på sydgaveln i ålderdomlig stil.

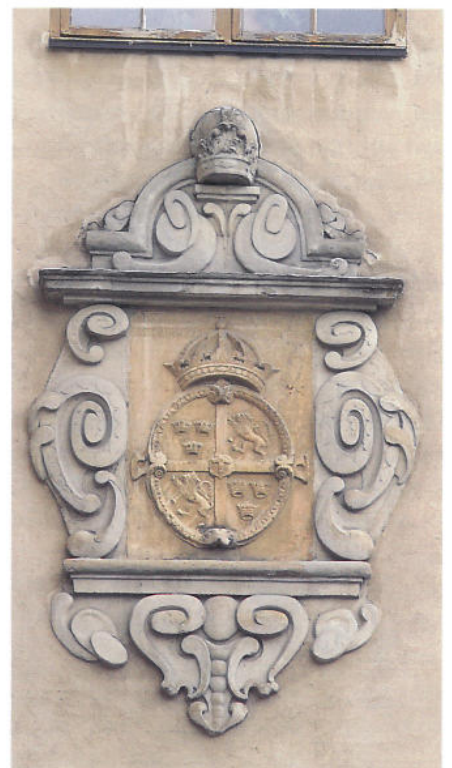
*Vapenkartuschen med Johan III:s valspråk «Gud vår beskyddare» och årtal 1580 har bidragit till mytfloran kring Kronobageriet.*

Vapenkartuschen med årtal 1580 över ingången till provianthuset kan mycket väl höra samman med överflyttningen av arkliet från slottet. Det är ingen orimlig tanke att den en gång satt i anslutning till den port som ledde in till arkliet på slottet Tre kronor och att den togs med då vapenförrådet fördes över till nya lokaler. Johan III:s valspråk, «Gud vår beskyddare», bör ha varit en väl motiverad devis över porten till arkliet.

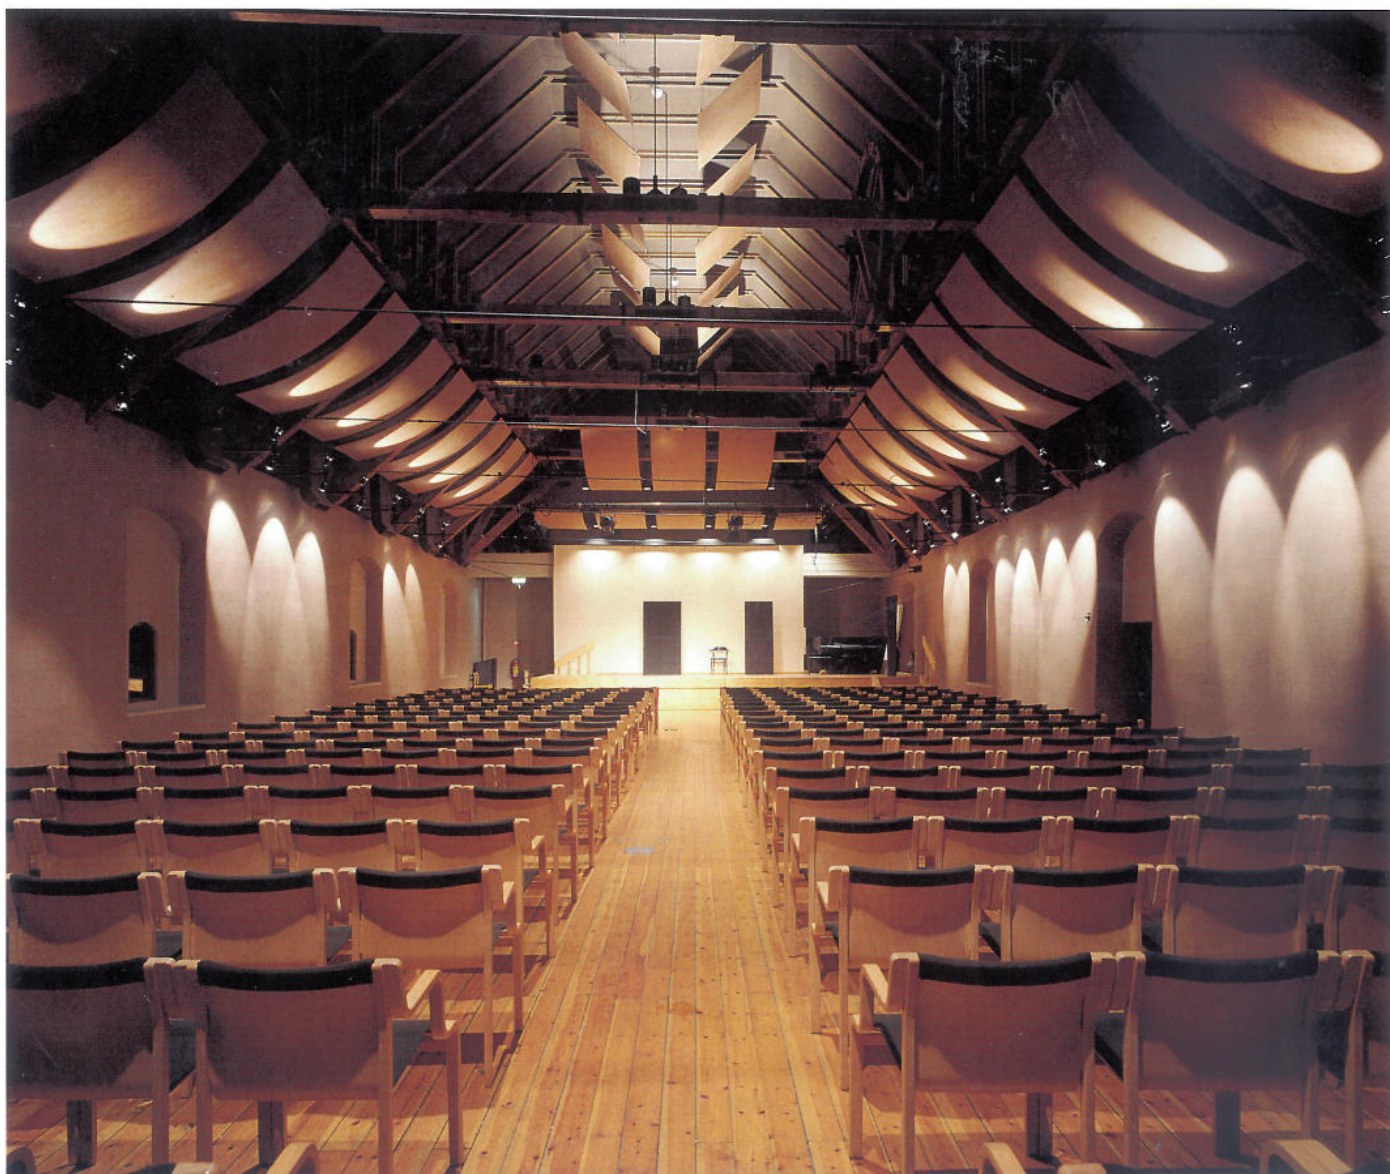
År 1848 byggdes norra delen av huset om för Svea artilleriregemente. Här inreddes kök, matsal och gymnastiksal. I gymnastiksalen spelades även amatörteater under en period på 1860-talet. I dag är artilleristernas forna gymnastiksal Musikmuseets stora konsertsal.

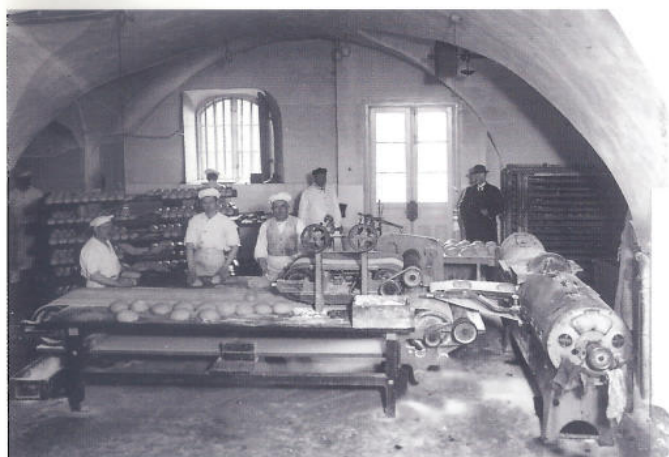
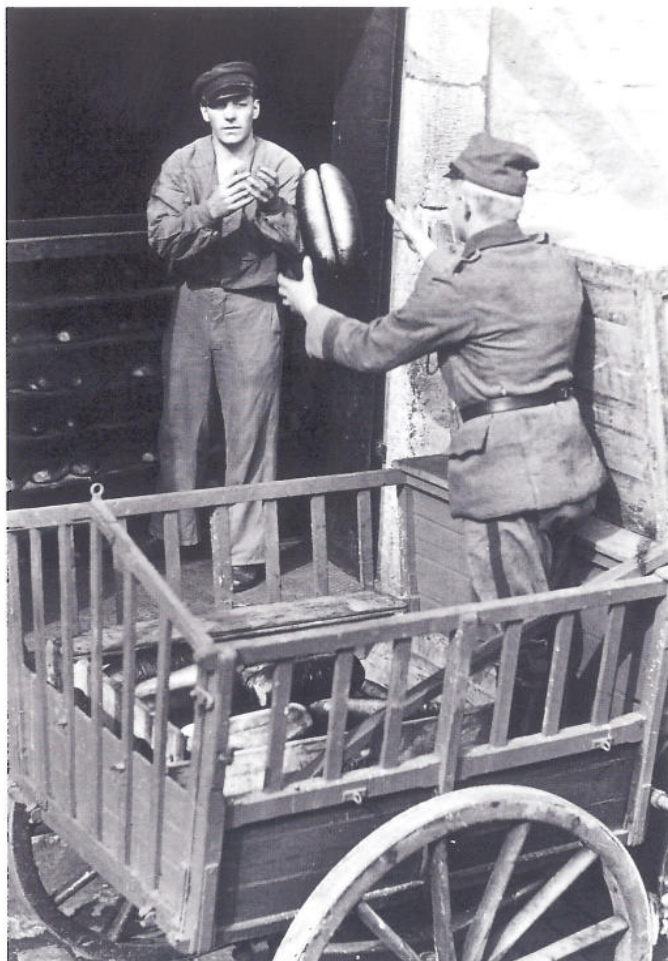
*Då den sista brödkakan togs ur ugnen på Kronobageriet 1958 hade delar av byggnaden använts som bageri i mer än 300 år. Interiörerna från 1920-talet visar hur elektriskt ljus och maskiner kom att underlätta verksamheten under bageriets sista halvsekel.*

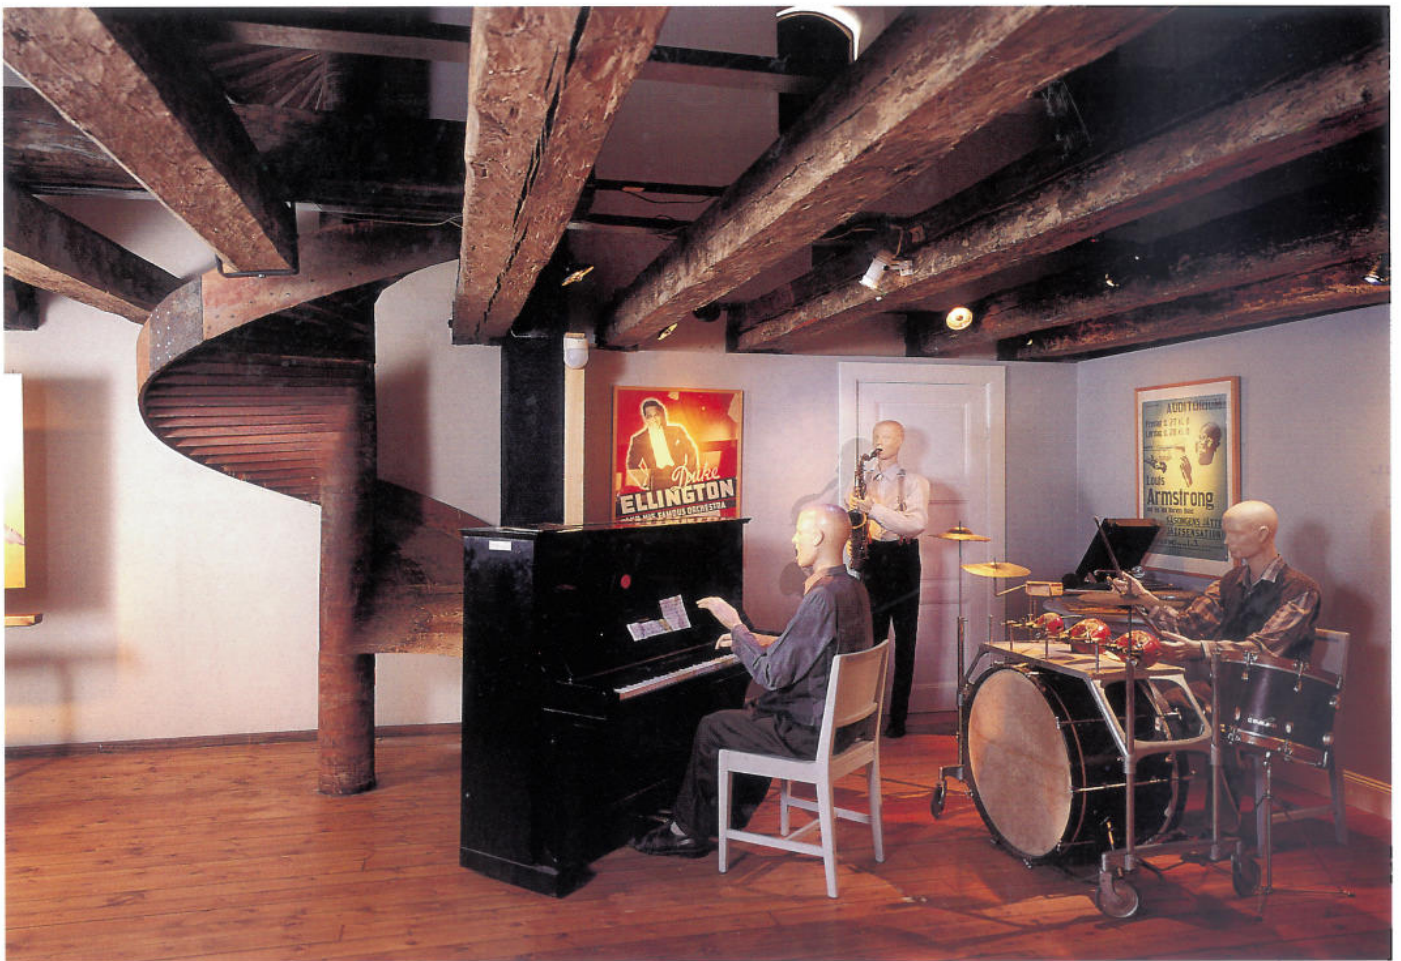
Få detaljer i interiören minner i dag om bageriets 300-åriga historia. I en av utställningssalarna har dock en träutschbana för mjölsäckar bevarats till våra dagar.

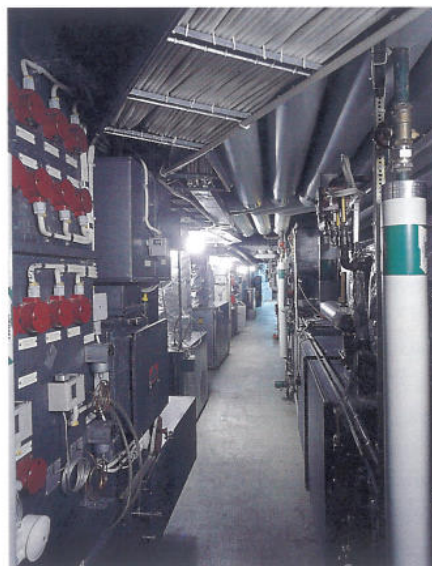
*Museets samling av känsliga musikinstrument ställer höga krav på inomhusklimatet som styrs av en modern styr- och reglerutrustning på vinden.*
